# Klotterskyddsutredning för Banverket Produktion

### **Graffiti protection evaluation on the behalf of Banverket Produktion**

In this thesis a number of different graffiti protection systems, available on the market, have been evaluated. A graffiti protector is a protective surface placed on the area to be protected from graffiti, the benefit of the protection is to make the subsequent clean-up as easy as possible. This report, required from Banverket Produktion, evaluates different graffiti protection systems for coated metal and their associated cleaning agents.

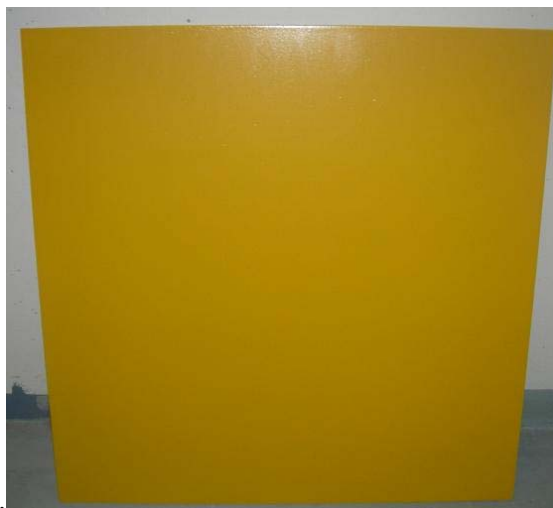
Figur 5:6 Yta behandlad med klotterskydd 9606. Foto: J. Hansson

Detta skydd appliceras med roller, spruta eller pensel. Jag använde roller vid min applicering. Efter blandning av komponenter bör skyddet appliceras inom två timmar. Full motståndskraft mot klotter finns efter 48 timmar. Även detta skydd är mycket lättapplicerat, dock något svårt att få en jämn yta med roller då lätt luftbubblor bildas. Att spruta på skyddet skulle nog vara att rekommendera på stora ytor. Skyddet bildar en något blek matt yta.
